Reparatur einer Reifenwuchtmaschine microtec 810

11.2023 – 01.2024

Dr. Sebastian König, IBG Leipzig

Reifenwuchtmaschine MICROTEC 810 (Schutz demontiert)

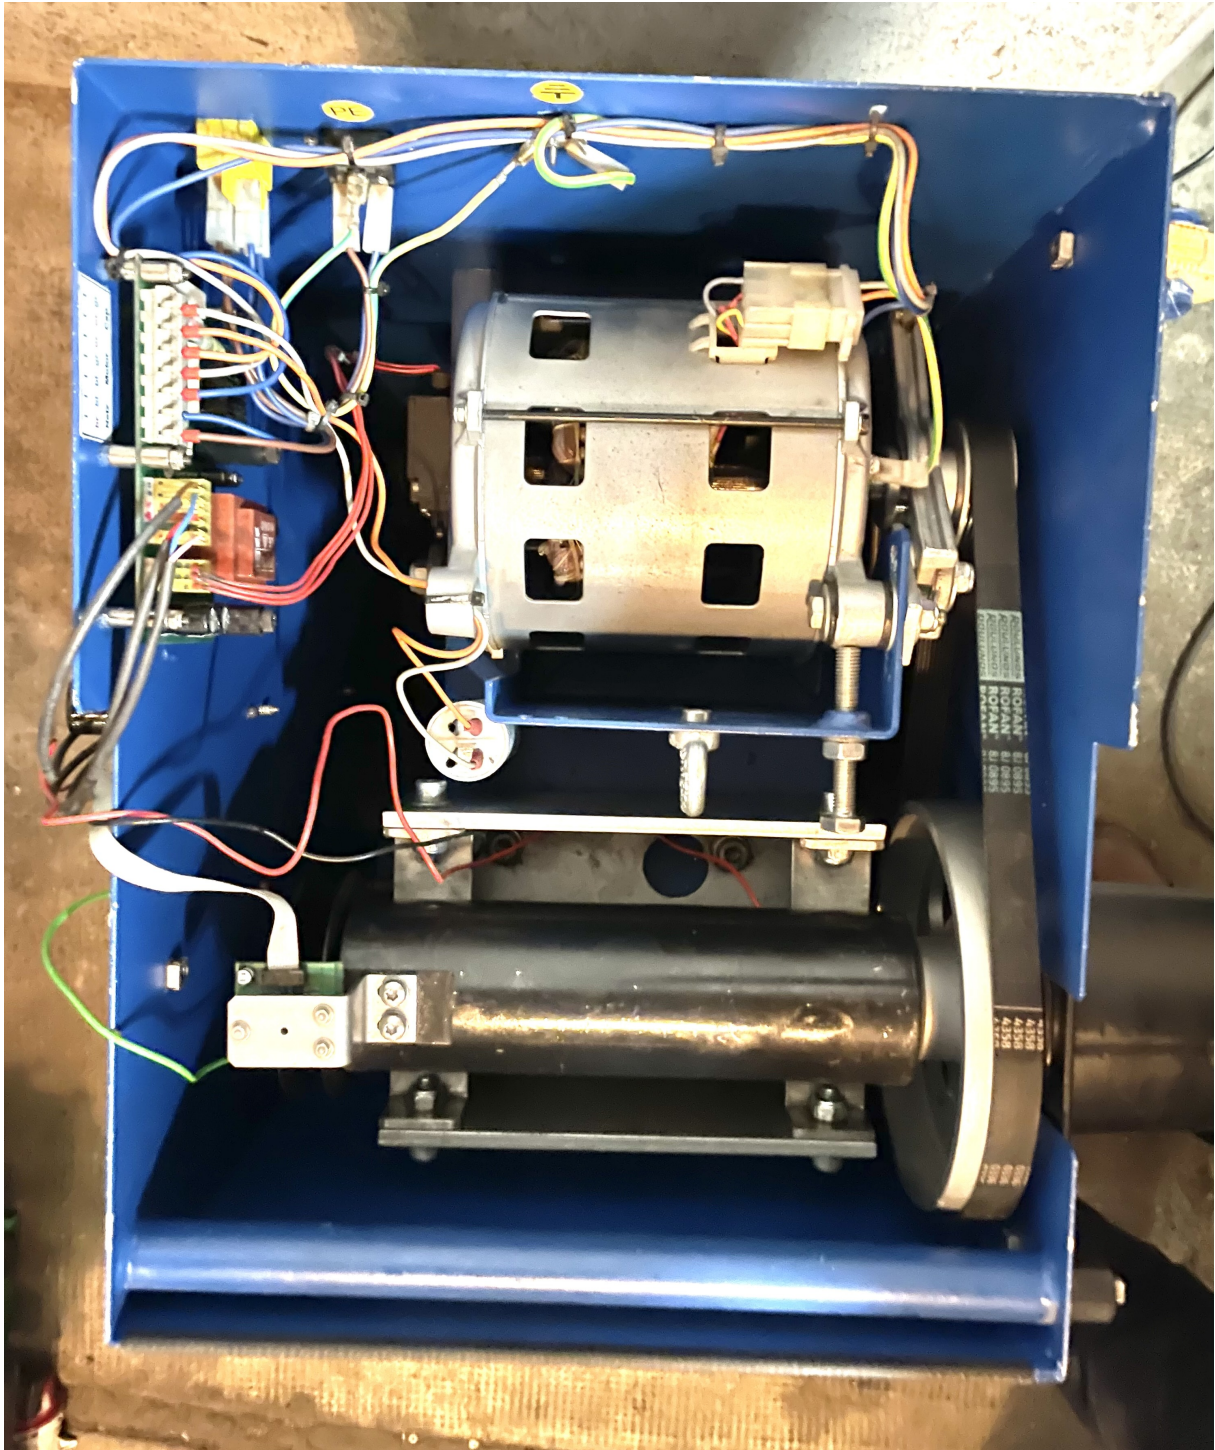
Abb: 1 Sicht auf die Bauteile der Maschine (Links Netzteil und Relaisplatine, unten Wuchtwelle, oben Motor)

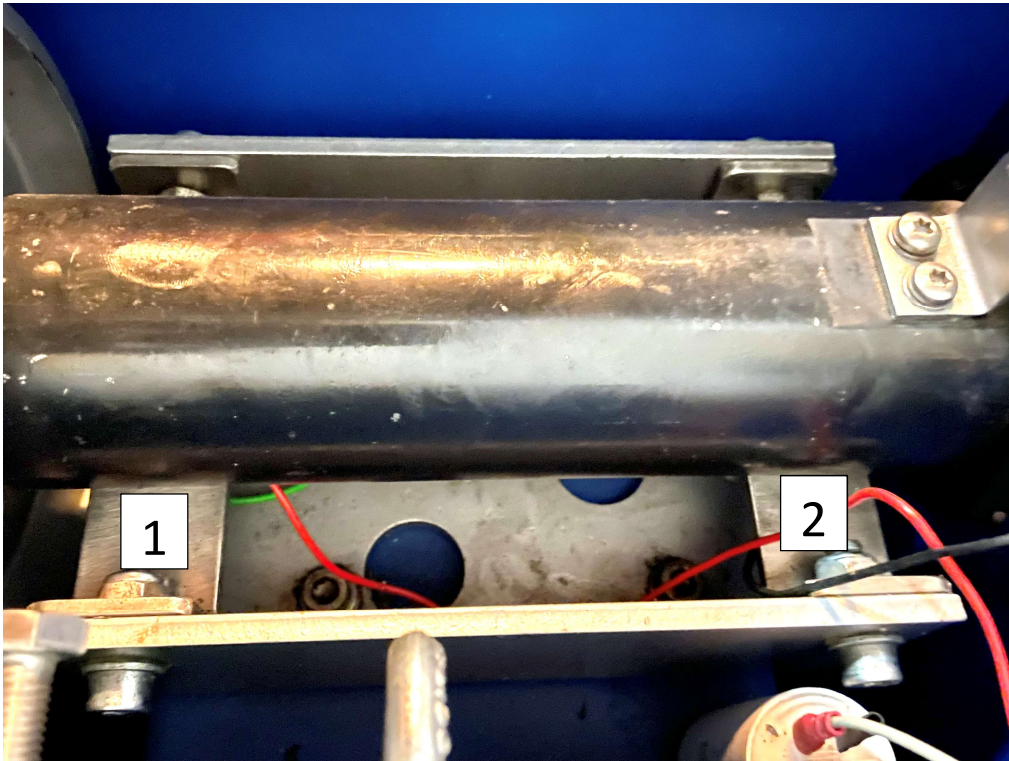
Abb: 2 Sicht auf die Aufhängung der Hauptwelle auf 2 Aluminiumprofilen 1 und 2.

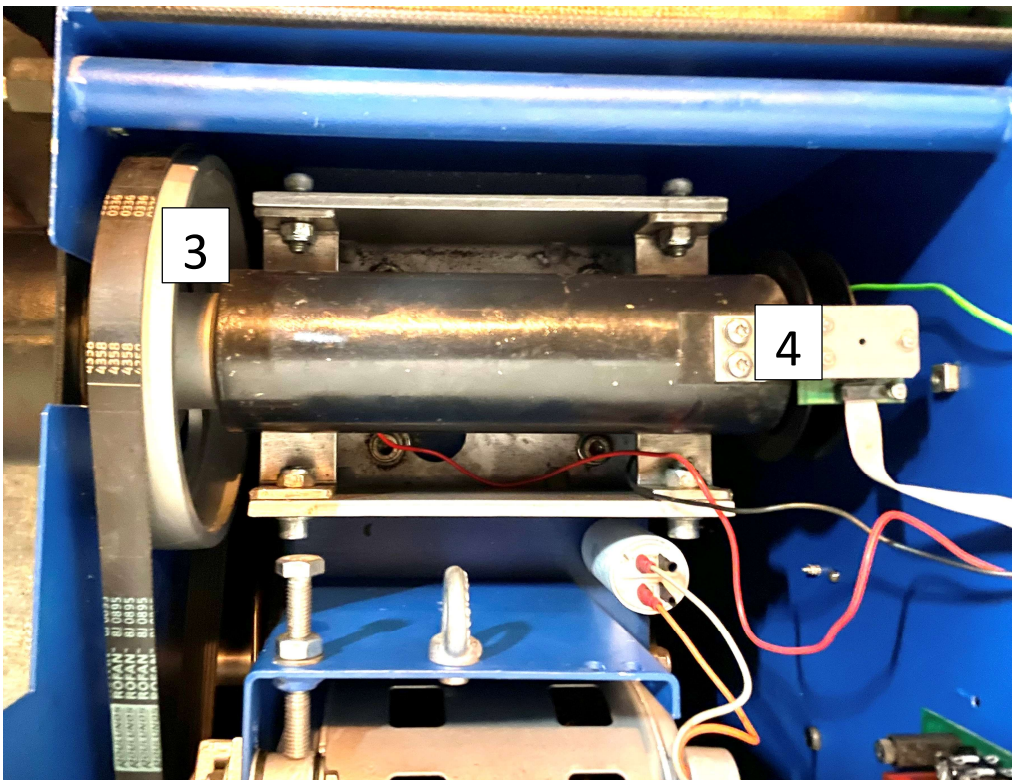
Abb 3: Sicht auf die Aufhängung der Hauptwelle mit Riemenscheibe 3 und Drehwinkelsensor 4

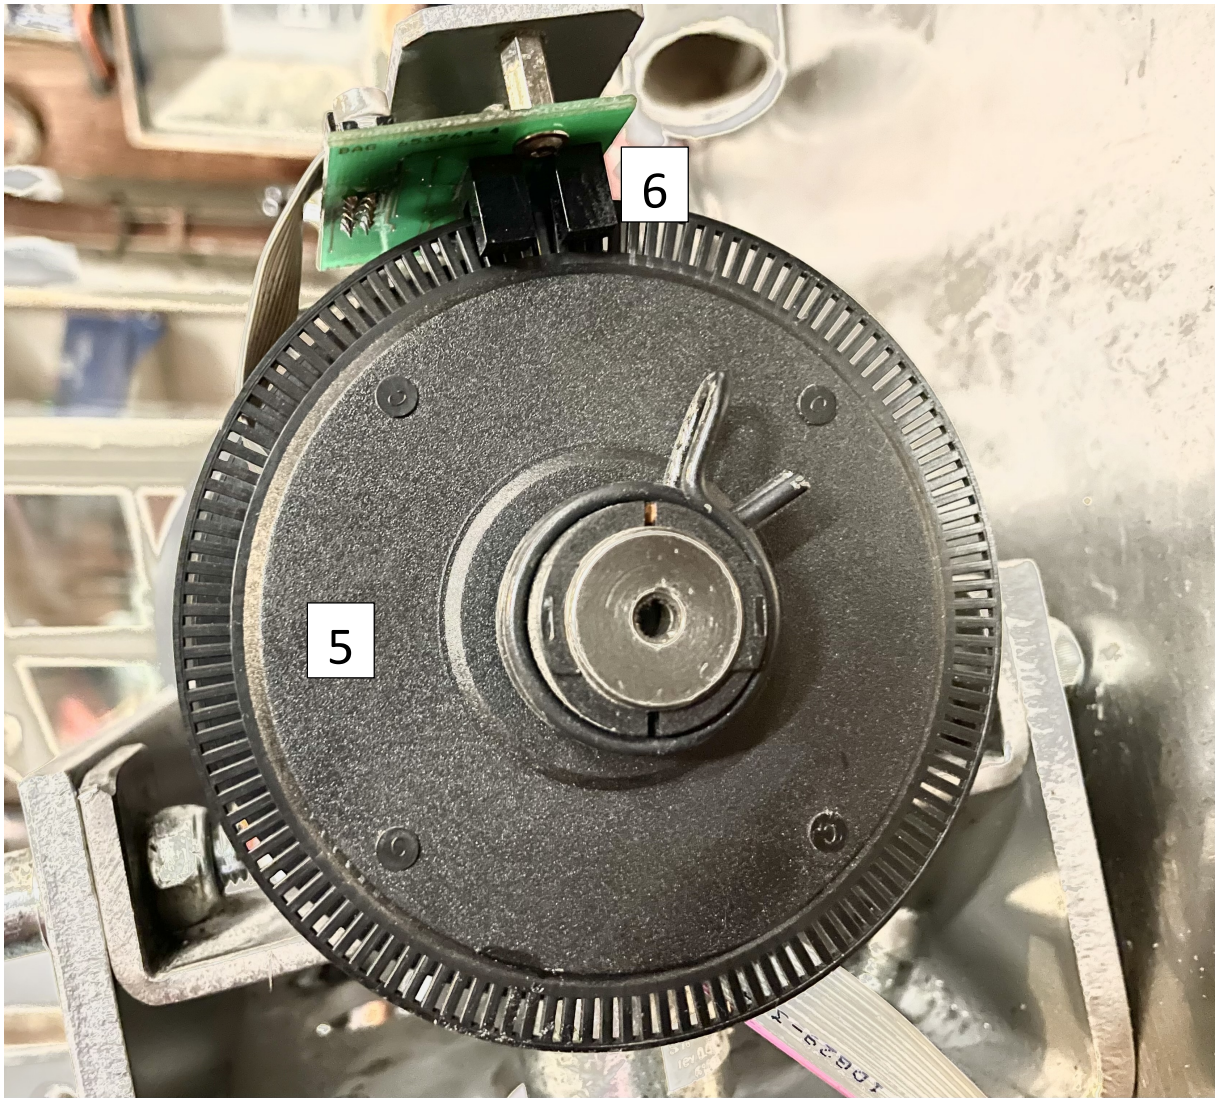
Abb. 4: Drehwinkelsensor mit 2 parallelen Lochscheiben (5) und 2 Lichtschranken (6)

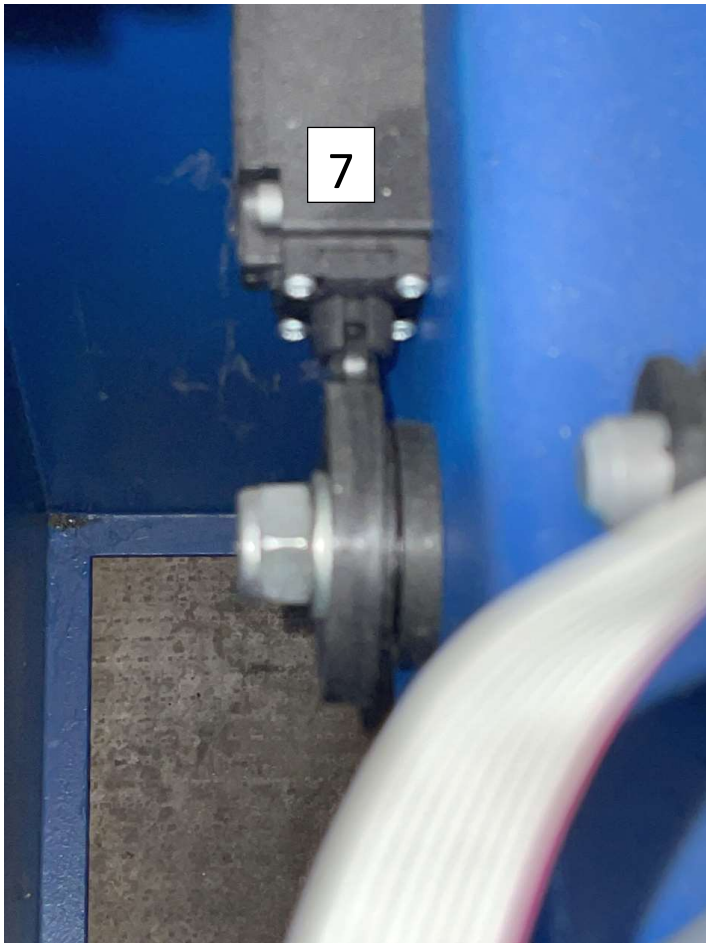
Abb. 5: Sicht auf den Sensor (7) für Positionserkennung der Schutzhaube

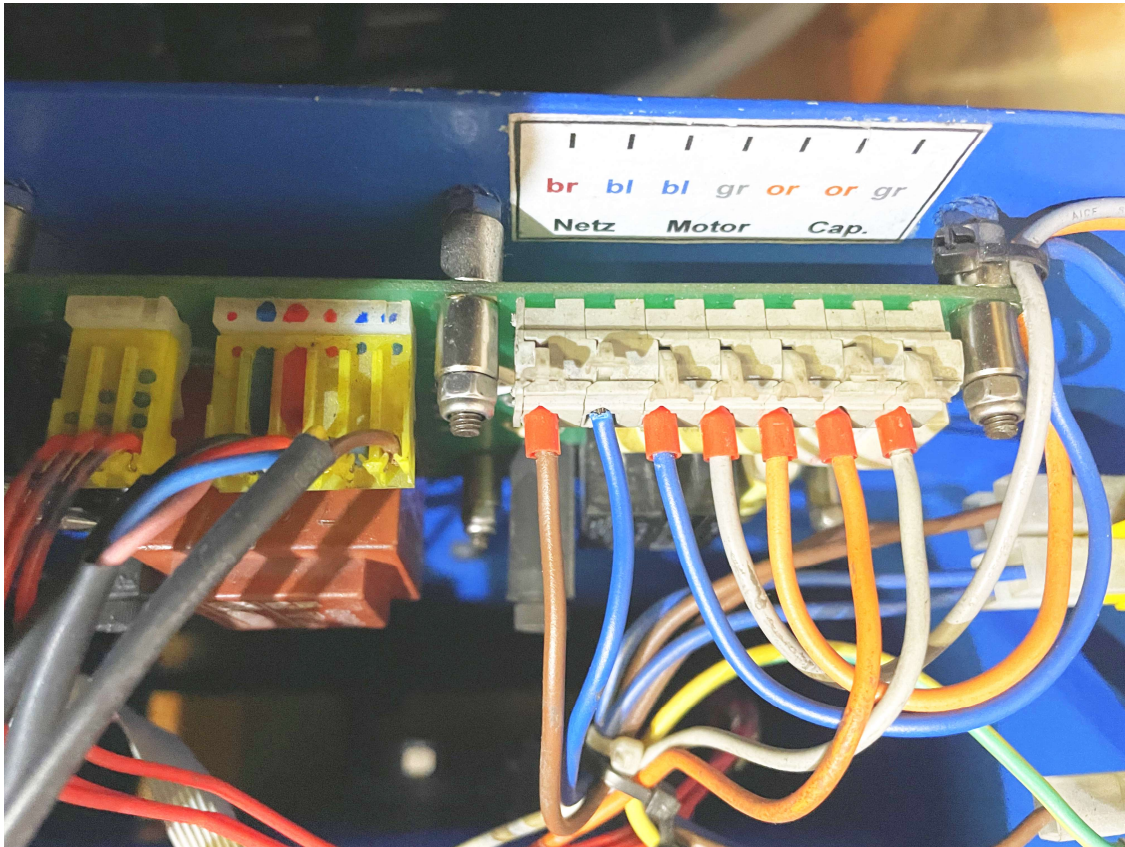
Dann ging bei Tests das Licht in der Maschine ganz aus. Der Transformator für die Spannungsversorgung wurde zunächst verdächtigt.

Abb. 6: Netzteilplatine der Maschine

Also wurde die 230 V Strecke inkl. Schalter geprüft, dann die Netzteilplatine ausgebaut und komplett überarbeitet. Eine Reinigung war nicht nötig, weil es kaum Staub im Gerät gab. Alle Lötstellen und die Schmelzsicherungen wurden erneuert und dann die Funktion positiv über 5 Stunden mit 5 Watt Last geprüft.

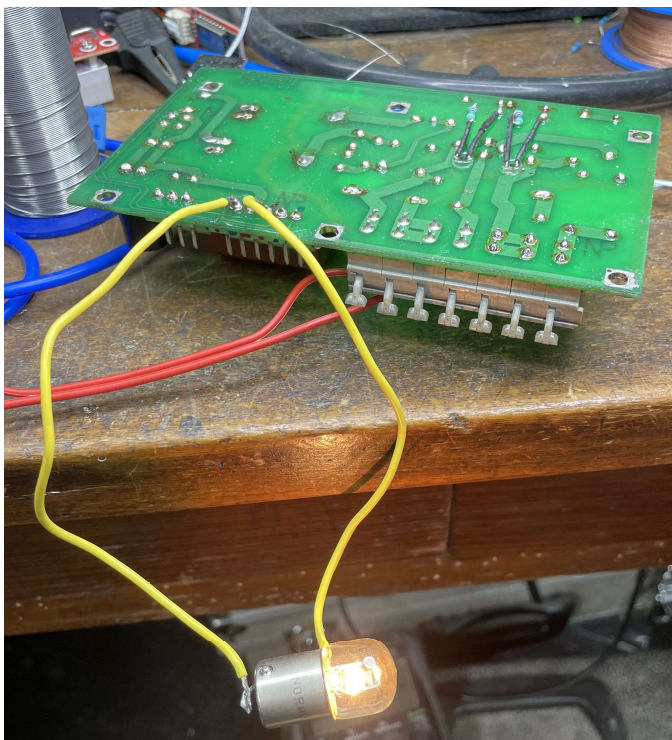
Abb. 7 Funktionstest der 12 V Gleichspannung

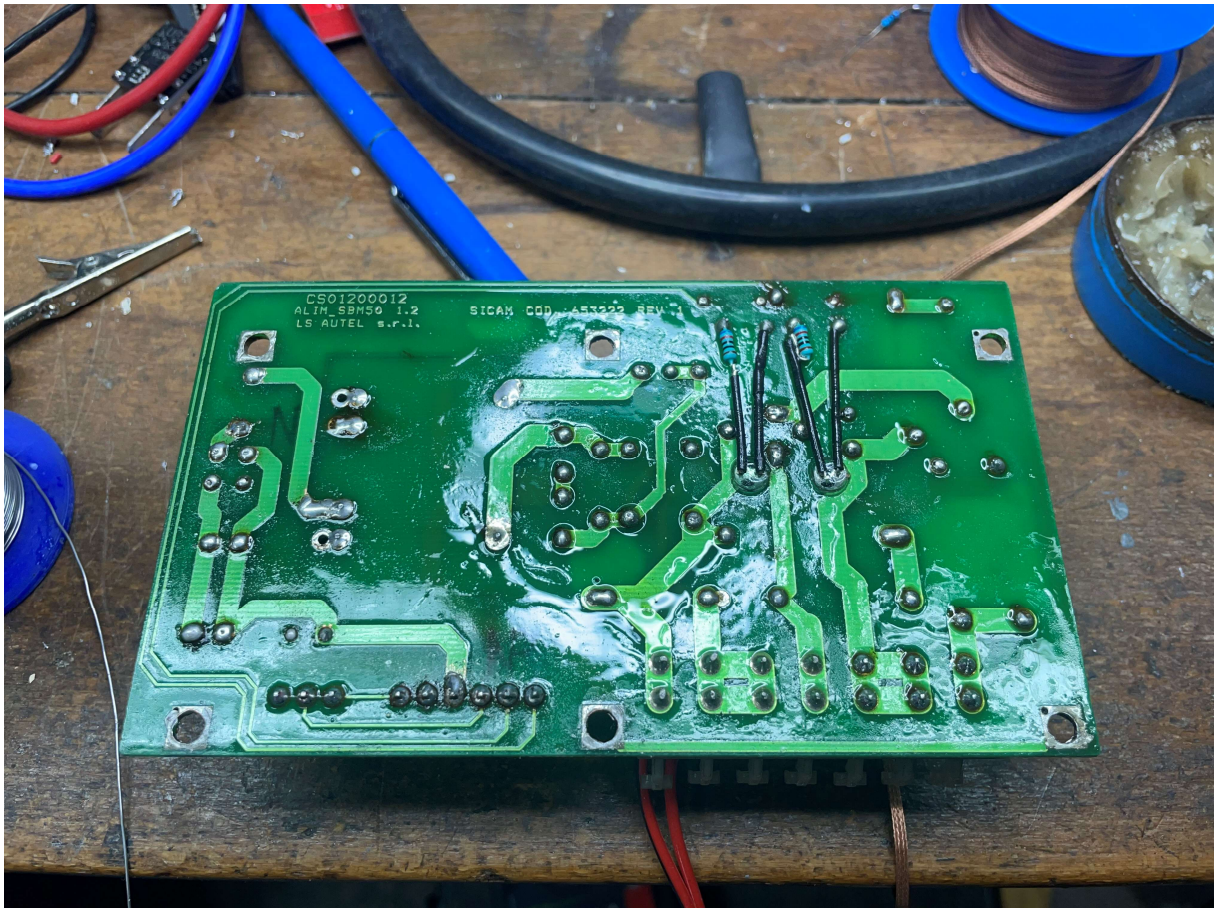
Abb. 8 Ansicht der neu versiegelten Netzteilplatine

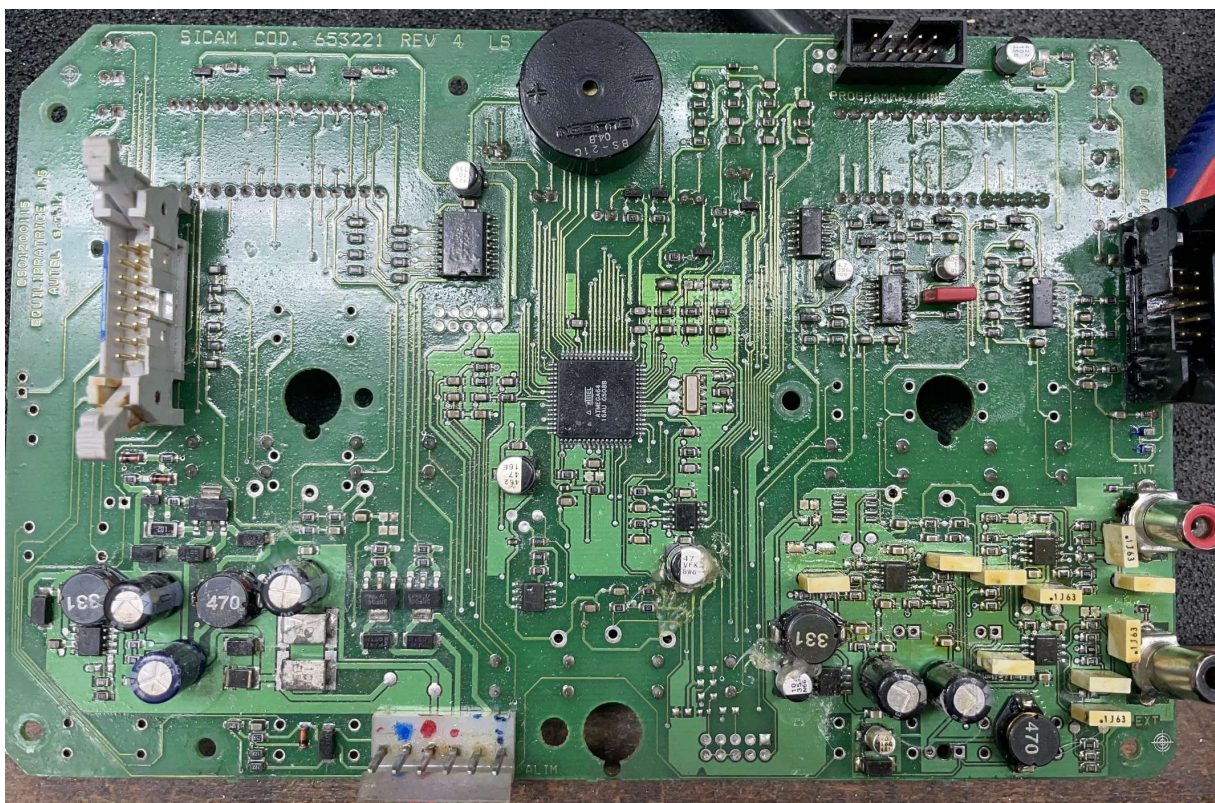
In Abb. 9 ist die Steuerplatine zu sehen, die gleichzeitig auch die Bedienungs- und Anzeigeelemente auf der Rückseite enthält. Sie hat noch einen guten Zustand, ist aber defekt.

Ganz Zentral befindet sich der 8Bit 16 MHz Mikrocontroller (ATMEGA64 16AU 0508B von Fa. ATMEL) , Advanced RISC Architecture, 8-channel, 10-bit ADC, der die gesamte Maschine steuert. Hier lässt sich ohne Profi-Programmierer-Wissen nichts dran ändern. Meistens laufen die μC aber ewig, wenn die Software gut ist und keine Überspannungen angelegt werden.

Rechts unten ist die Spannungsversorgung und die analoge Signalverarbeitung der Sensorsignale. Die Chinch-Buchsen für die Sensoren sind rechts am Rand gut erkennbar.

Das große schwarze oben in der Mitte ist nur ein Beeper, der Piep-Töne abgeben kann. Das Bauteil ist unspektakulär.

Rechts und links daneben sind auch die 2 Reihigen Lötstellen der LED-Anzeigen zu erkennen. LED Anzeigen sind immer gut, weil schön hell, obwohl sie relativ viel Strom verbrauchen.

Der 10 polige Stecker rechts oben ist zum flashen (Programmieren) des Mikrocontrollers und wird nur bei Software-Updates oder Debugging der Software (Fehlersuche) gebraucht.

Der einzelne Chip links unter dem Beeper ist ein kleiner Mikrocontroller D78F0503A von Firma Renesas, der zusammen mit ein paar kleinen Transistoren für die Ansteuerung der LED-Anzeigen benötigt wird.

Die 3 Chips 14-poligen Chips rechts oben sind für die Signalaufbereitung der Drehwinkelsensoren zuständig, da der 10 polige Stecker rechts das Flachbandkabel zu den Sensoren aufnimmt.

Viel interessanter ist der Teil links unten. Hier ist der wichtige Teil der 5 V Spannungsversorgung verortet. Es werden aus den 12 V am Eingang unten (weißer Stecker mit rot als Plus, blau als Minus) mit einem Schaltregler vom Typ **MC33063A** von Firma Texas Instruments für **ca. 2 €** mit einer möglichen Eingangsspannung von $U_{in} = 3\text{ V} \dots 40\text{ V}$ und bis zu $I_{out} \leq 1,5\text{ A}$ Ausgangsstrom. Es ist ein sehr flexibler 1.5-A Peak Current, Boost/Buck/Inverting Switching Regulator.

Abb. 9 Hauptplatine der Maschine

Es wurde zunächst der Heißkleber entfernt und dann die großen Elektrolytkondensatoren erneuert. Die bürgen immer das Potenzial für einen Totalausfall eines Netzteil.

Dann wurde die 5V hinter dem Schaltregler angelegt und es hat wieder alles funktioniert.

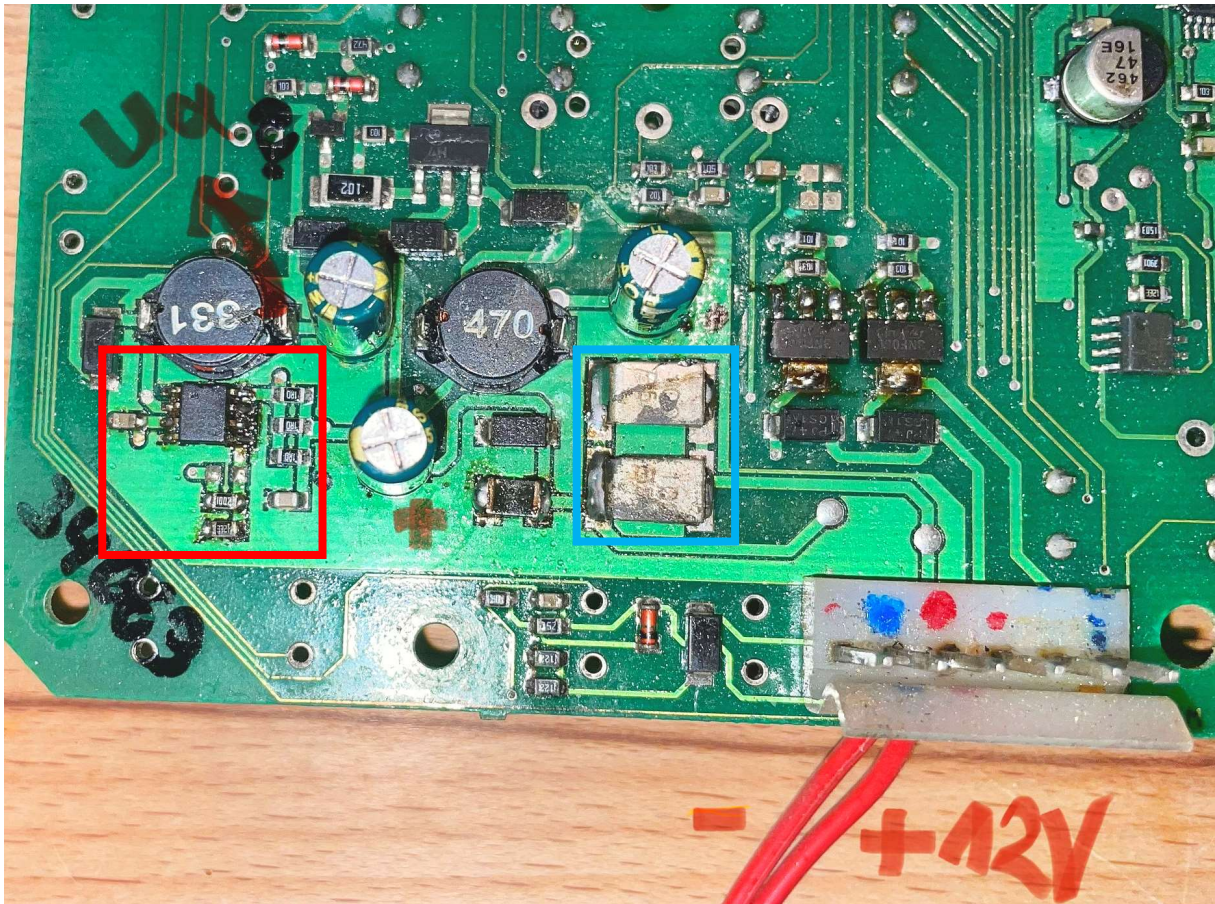
Der linke PIN am weißen Stecker in Abb. 10 ist ein Signal, das vom Positionssensor der großen Schutzkappe für das Rad kommt.

Abb. 10: Ansicht der 5 V-Versorgung auf der Hauptplatine.

Die 2 PTC-Sicherungen (blauer Rahmen Abb. 10) wurden nachgelötet und geprüft. Alle Dpiulen und Widerstände wurden nachgelötet und nachgemessen.

Also wurde final der IC MC33063A (roter Rahmen Abb. 10) erneuert. Danach hat die Platine wieder funktioniert.

Die Kondensatoren wurden noch mechanisch mit Heißkleber fixiert, wie es zuvor auch gemacht wurde.

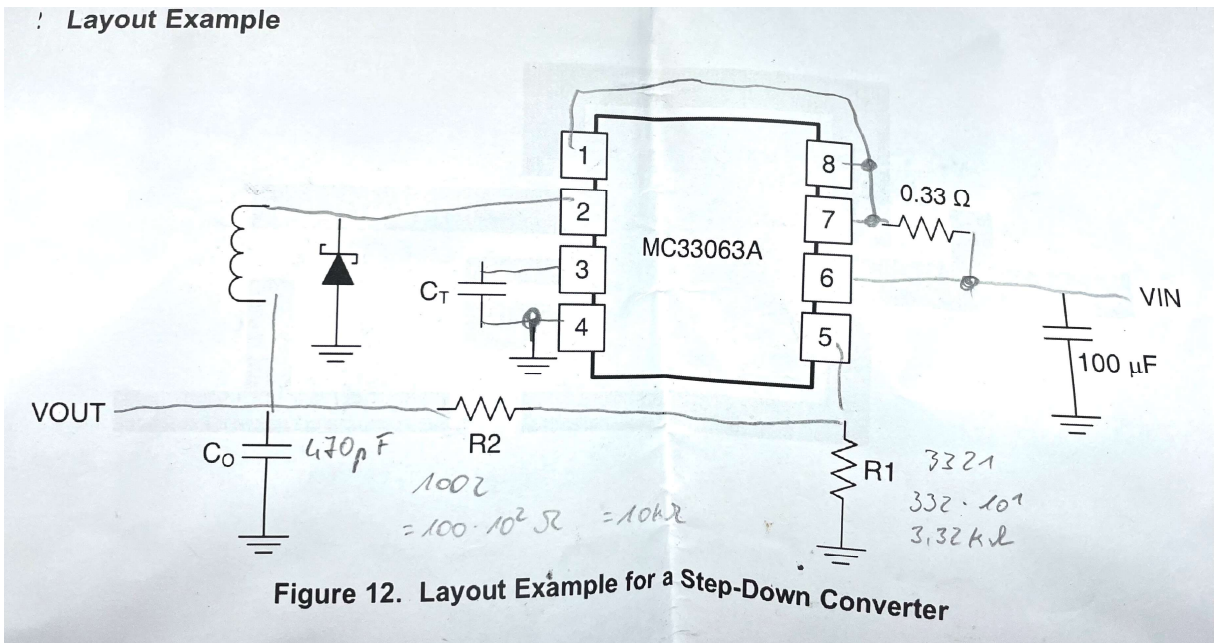
Abb. 11: Ansicht der 5 V-Versorgung mit dem Schaltregler auf der Hauptplatine

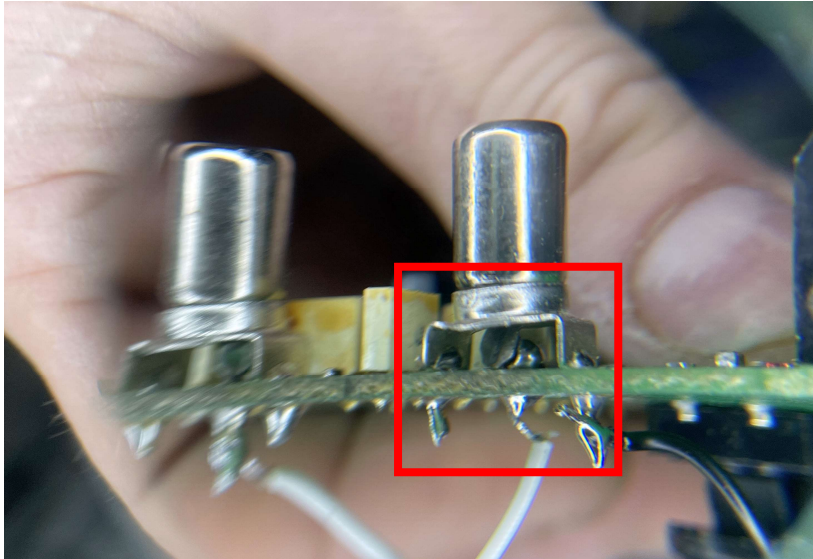
Die Verbindung der Sensoren mit Chinch-Steckern aus dem HiFi-Bereich wirkt nicht sehr professionell und die geraden Chinch-Stecker waren im Gerät durch die untere Abdeckung aus Holz beim Einbau abgeknickt. Daher wurden im ersten Einsatz vor Ort neue 90 Grad-gewinkelte Chinch-Stecker eingebaut und die Kabel der Sensoren in der Länge halbiert. So waren sie immer noch ausreichend lang und die Gefahr von Kabelbrüchen der mittlerweile schon starren geschirmten Sensorkabel ist so halbiert. Gleichzeitig wurden die Lötstellen der Buchsen

Diese Maßnahmen brachten keinen Erfolg, weil die Lötfehler in der Chinch-Buchse bei Betrachtung mit dem Auge noch unentdeckt blieben.

Abb. 12: Chinch-Buchsen mechanisch stark verformt und mit Kontaktfehler (re.)

Dann wurde unter dem Mikroskop noch ein **Kontaktfehler in den Chinchbuchsen** entdeckt (Abb. 12 und 13) und mit dem LötKolben behoben. Zur Sicherheit wurden die Buchsenkontakte noch einmal mit viel Vorsicht neu angelötet und dann die filigranen Leitungen auf der Platine mit Drähten verstärkt und dann noch alles mit Chemical Metall-Kleber mechanisch fixiert (Abb. 14). Schön ist das Ganze als Stecksystem trotzdem nicht und müsste eigentlich komplett optimiert werden Naja, im Moment ist es erst mal für weitere Tests egal.

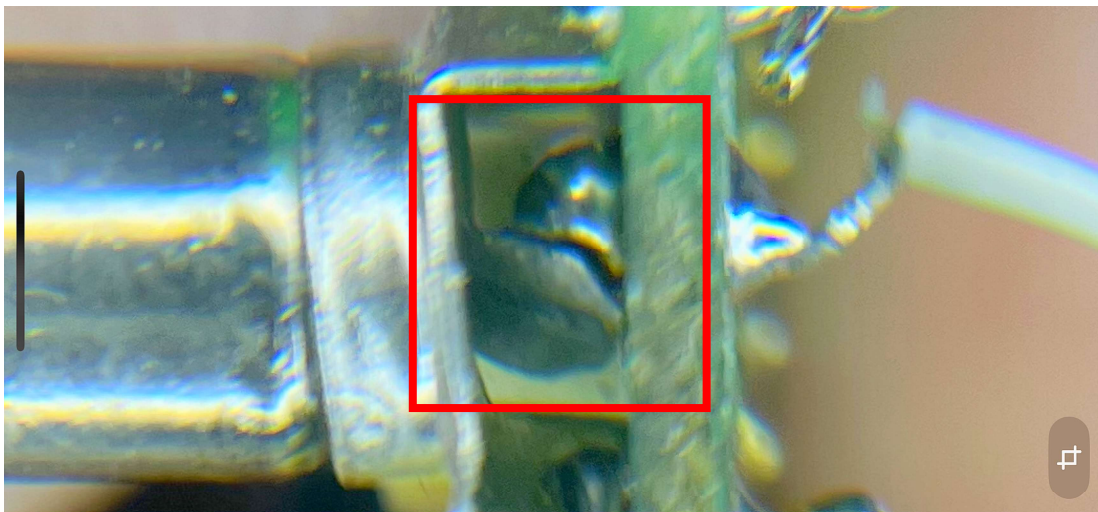
Abb. 13: Kontaktfehler in der Chinch-Buchse

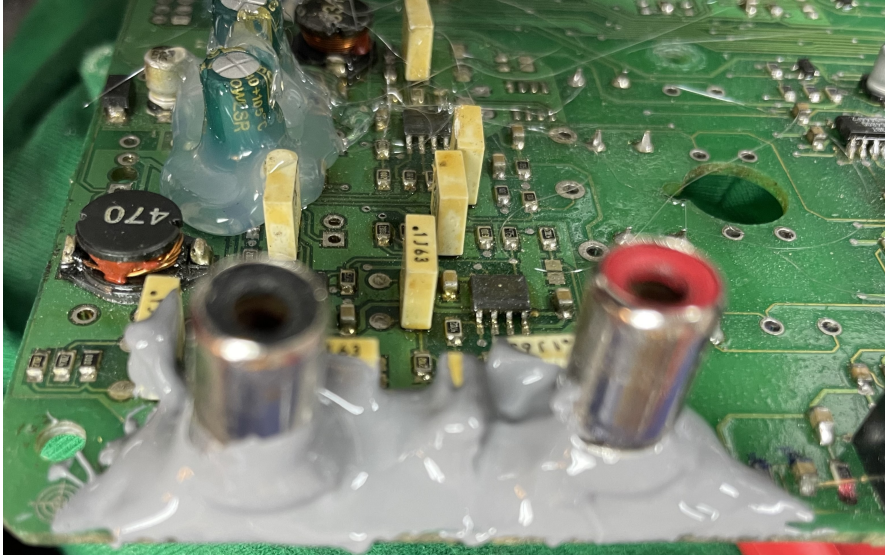
Abb. 14: Buchsen mechanisch fixiert an der Platine mit 2K-Chemical Metal

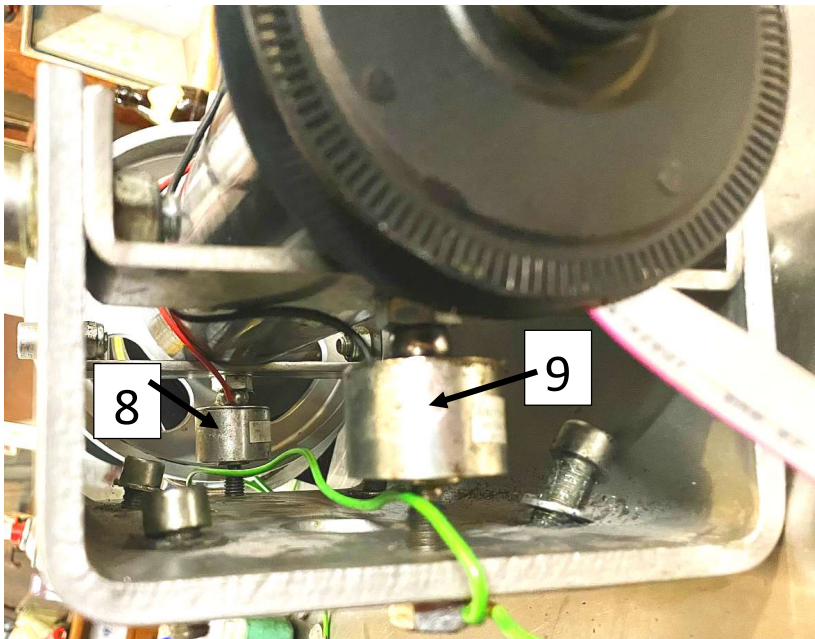
Abb. 15: Ansicht der 2 Piezo-Sensoren für die Druckänderungen beim Wuchten

Das schwarze Kabel des Sensors (9) war direkt am Sensoreingang defekt. Also musste der Sensor geöffnet werden, um das Kabel neu anzuschließen zu können. Ein Set neue Sensoren sind für ca. 300 € erhältlich, wenn eine Reparatur nicht möglich sein sollte.

Beim anschließenden Funktionstest der Maschine wurde festgestellt, dass die zwei Sensoren schon zuvor vertauscht eingebaut wurden und dann noch falsch beschriftet waren. Durch einfachen Tausch der Chinch-Stecker wurde klar, dass **der Sensor mit dem roten Kabel nach vorne gebaut werden muss.**

Das Ausbauen der gesamten Einheit mit der Hauptwelle war mit den 4 Schrauben nach dem Lösen des Zahnriemens nicht sehr kompliziert. Die schwarze Blende für die Welle am Gehäuse musste noch demontiert werden. Die Mechanik wirkt sehr stabil und solide. Das ist Wahrscheinlich das Geheimnis des Erfolgs dieser Gerätemarke.

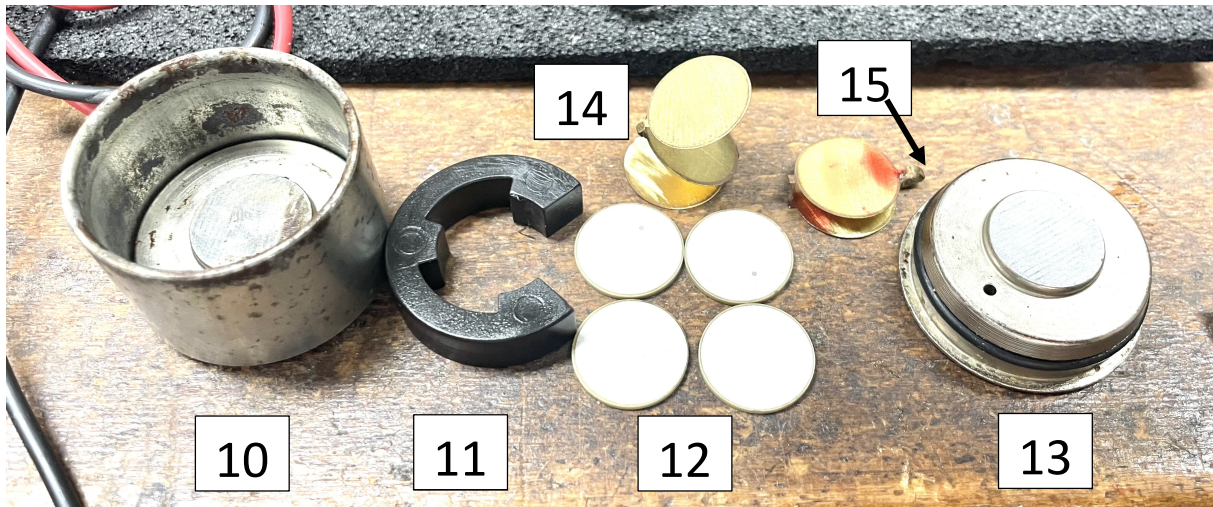
Abb. 15: Zerlegter Piezo-Sensor zur Messung der Druckänderungen während des Wuchtens

Die Piezosensoren bestehen aus einem Gehäuse (10) bei dem der untere Deckel mit einem Gummi-Oring beweglich aber straff eingesetzt ist. Der Deckel klemmt also einigermaßen fest, wodurch der Sensor nicht sehr empfindlich⁽¹⁾ ist und einen mechanischen Druckoffset⁽²⁾ braucht. Der Sensor war noch mit wenig Kraft zwischen den Kugeln drehbar. So gibt der Sensor positive und negative Spannungsspitzen beim Wuchten ab und ist nicht „abgeklemmt“. Ohne leichten Vordruck würden die Impulse aber bestenfalls unsymmetrisch sein und mit zu viel Vordruck entstehen wohlmöglich gar keine Impulse mehr. Dann sind die 4 Piezo-Scheiben (12) als Stapel in den schwarzen Haltering eingesetzt und vorher noch die Elektroden (14) außen und mittig dazwischen gesetzt. Zwischen die zwei Scheiben, die noch Kontakt haben, wird dann die Elektrode (15) eingesetzt. An die wird der innere positive Draht des Kabels angelötet. Die Rote Flüssigkeit ist Deoxid Cleaner D100L-25C von Firma ww.caig.com, den ich nach Reinigung der Metallflächen zur Konservierung aufgebracht habe.

Das Sensorkabel wird außen abisoliert, der Schirm zurück gebogen und die Seele mit der intakten Isolation durch das Loch im oberen Deckel (13) geführt.

- 1.) ob der Schirm glatt an der Isolation abgeschnitten wird und die Schirmung dort endet. Das ist messtechnisch möglich, dass der Schirm nur einseitig am Stecker angeschlossen wird. Die Masse des Sensors wird dann aber über einen externen metallischen Kontakt z.B. am unteren Deckel über die Metallkugel auf PE (Schutzleiterpotenzial des 230 V Netztes) gelegt oder
- 2.) oder ob der Schirm nicht abgeschnitten wird und der Massekontakt direkt über den Schirm des Kabels zum oberen Deckel mittels der Madenschraube beim Anschrauben entsteht. Diese Variante ist sehr vorteilhaft, falls der Sensor elektrisch isoliert über isolierende Kugeln eingebaut wird. Mit leitfähigen Kugeln wie im Gerät kann hingegen ein Kontakt zum PE entstehen, was im Resultat eine Masseschleife sein kann. Das ist ein Thema über das man beim Entwickeln nachdenken sollte.

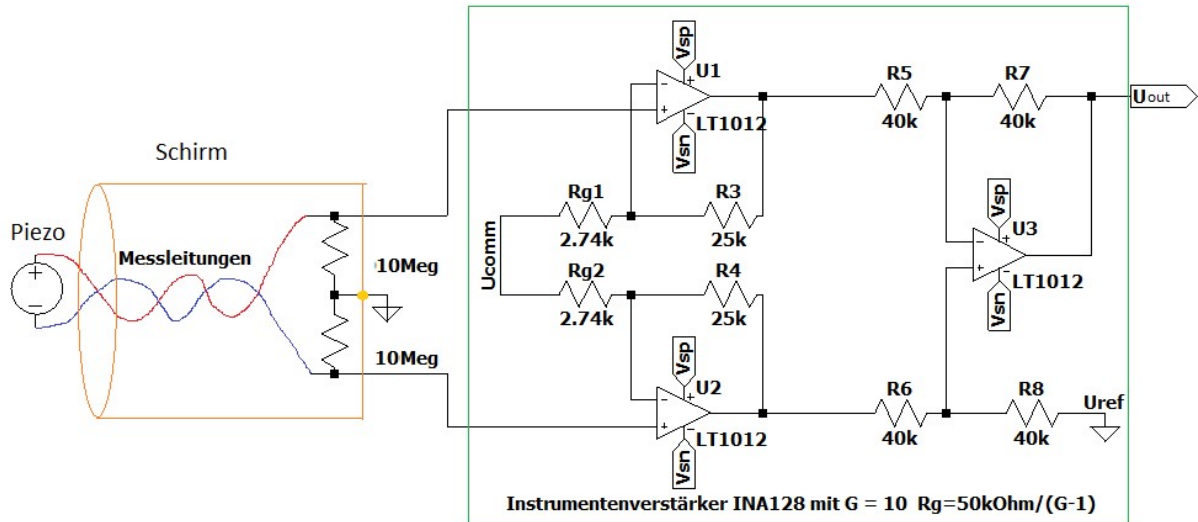
Idealerweise sollte der Sensor nur mit einem verdrehten 2 adrigen und einseitig angeschlossnem geschirmten Kabel die Lagdungen von den Piezoscheiben ableiten. Als Messverstärker sollte ein Instrumentenverstärker differenziell gegen Masse messen. Die beiden isolierten Leitungen können mit z.B. zwei 10 M Ω - Widerständen geerdet werden.

Abb. 16: Optimal symmetrisch aufgebautes Piezo-basiertes Messsystem für Druckänderungen

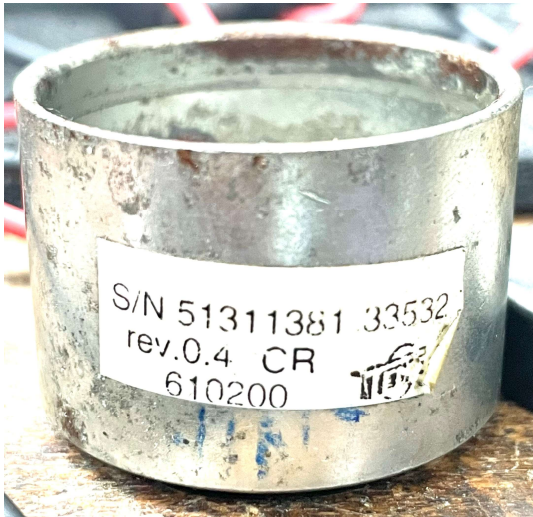
Abb. 17: Gehäuse des Piezo Sensors mit Sachnummer

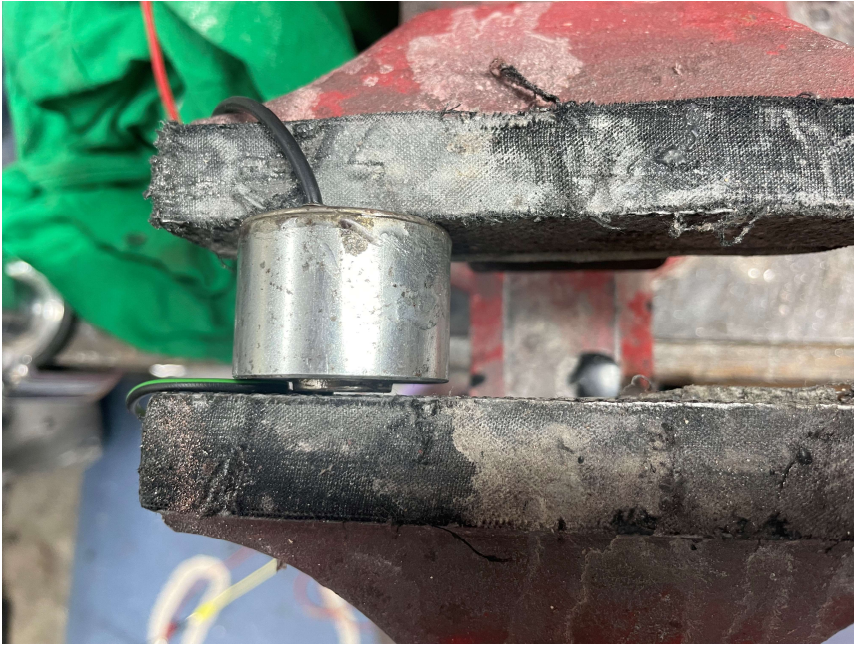
Abb. 18 Neu montierter Sensor im Schraubstock mit Massekabel am unteren Deckel

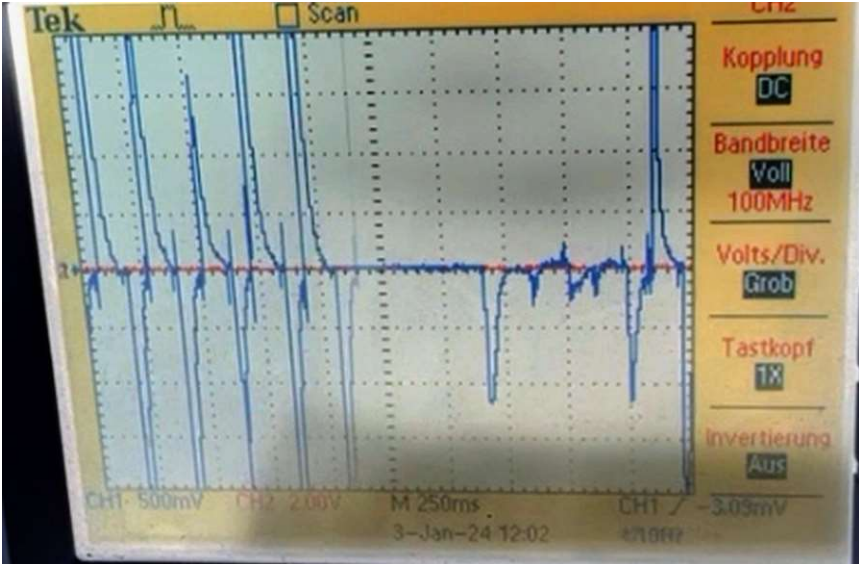
Abb. 19: Sensorsignale zum Test mit Schraubstock erzeugt

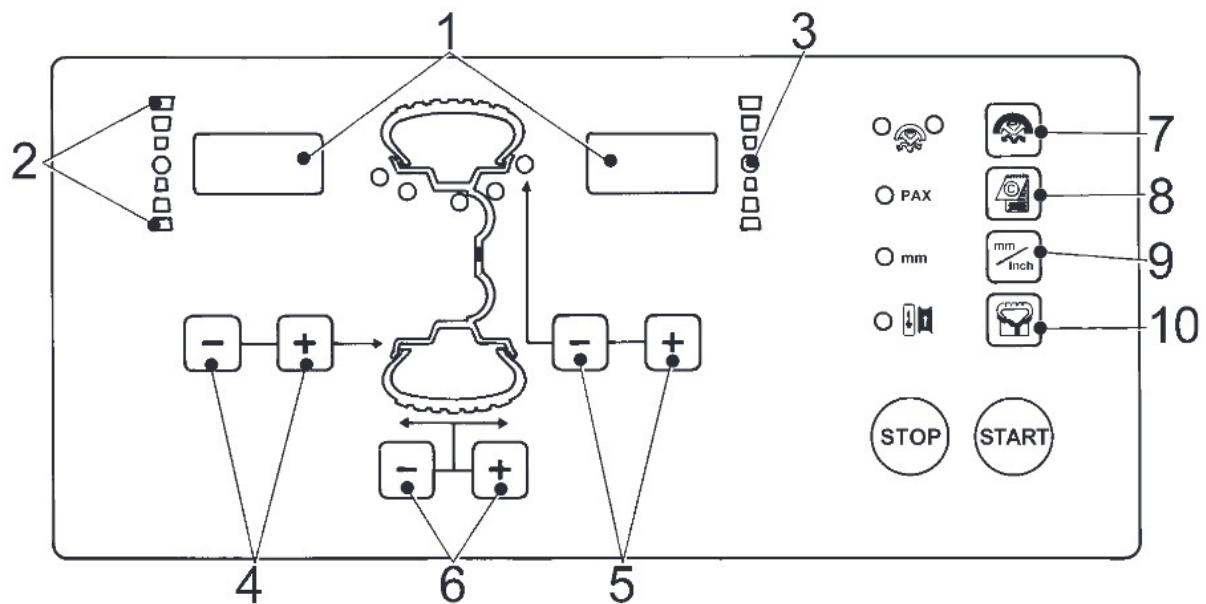
Abb. 20 Bedienpult der Maschine
